TERJADINYA WARNING LIGHT FUEL CLOG ENGINE TURBO PROP PW127F PESAWAT ATR 72-500

Herlina¹, Hideo David Oktavian²

Motor Pesawat, Fakultas Teknik, Universitas Nurtanio Bandung

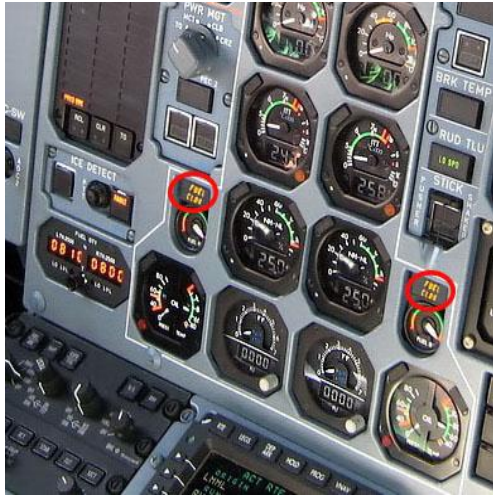
Gambar 2. *Indicator Fuel Clog* (Cockpit ATR 72-500)

Apabila indikator rusak maka akan menyebabkan tampilan *warning light* pada *cockpit* menjadi *on*, kemudian dilakukan uji indikator pada *indicator warning light*, dengan upaya melakukan pemasangan kembali *connector fuel bulb temperature* yang bertujuan untuk mengetahui apabila terjadi kerusakan pada *indicator warning light*. Kemudian setelah dilaksanakan uji indikator tersebut, bukan penyebab

terjadinya *warning light fuel clog* pada pesawat ATR 72- 500.

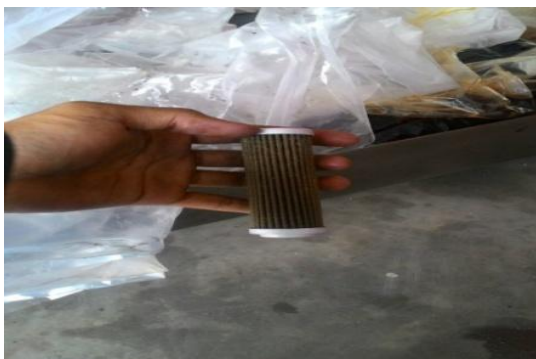
Gambar 3. *Outlet Fuel Filter*

- 2) *Outlet Fuel Filter Blok / filter tersumbat*
Outlet fuel filter dapat tersumbat karena menumpuknya kotoran pada *outlet fuel filter*, hal ini dapat terjadi karena adanya *debris* dari gesekan antara *gear pump* yang terbawa *fuel* menuju *outlet fuel filter* secara terus menerus mengakibatkan *outlet fuel filter blok*. Kemudian dilakukan pengecekan *outlet fuel filter* dengan cara *replacement fuel outlet filter*.

Setelah dilakukan pengecekan *hard time outlet fuel filter* berdasarkan *engine log book*, terdapat *limit hard time* yang telah mencapai *1950 flight hours*. Karena

berdasarkan referensi *Continous Aircraft Maintenance Program (CAMP) Engine Pratt & Whitney PW127F 72-05-00* menjelaskan apabila total *hard time* dari komponen *outlet fuel filter* mendekati *2000 flight hours* harus diganti dengan *outlet fuel filter* yang baru.

Berdasarkan sejumlah penjabaran yang telah dijelaskan, yang menyebabkan terjadinya *warning light fuel clog* pada Pesawat ATR 72-500 PK – WFG yaitu adanya penumpukan kontaminasi pada *outlet fuel filter* dan berdasarkan *engine log book*, terdapat *limit hard time* sehingga dari hal tersebut menjadi penyebab terjadinya *warning light fuel clog*.

- 1) *Inspection life time of outlet fuel filter*
Memeriksa umur komponen *outlet fuel filter* di *engine log book*, setelah diperiksa ternyata jumlah *life time* pada komponen *outlet fuel filter* sudah mendekati 2000 *flight hours* atau sudah mencapai 1950 *flight hours*. Komponen tersebut harus diganti karena berpotensi menumpuknya *kotoran* pada *outlet fuel filter* yang mengakibatkan *fuel clog*.
- 2) *Outlet fuel filter replacement*
Outlet fuel filter replacement mempunyai tahapan prosedur berdasarkan panduan *EMM 72-01-40 fuel system removal*.

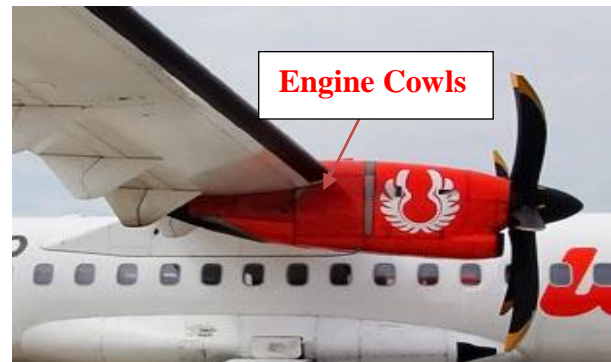
Gambar 8. Kondisi *Engine Cowls* Tertutup

Setelah dilaksanakan pergantian *outlet fuel filter* dengan yang baru dilanjutkan dengan pengujian *system*, hasilnya *engine* tersebut dapat bekerja dengan baik (*serviceable*) tanpa adanya penyumbatan lagi, sehingga Pesawat ATR 72-500 PK-WFG dapat digunakan untuk beroperasi kembali.

- 6) Melakukan *leak check engine run*
 - a. Memeriksa langsung untuk kebocoran *fuel* atau *oil*.
 - b. *Start engine, run engine* selama dua menit sampai 80% *torque*.
 - c. Mematikan *engine*

- d. Menutup *engine cowls*.
